外壁複合改修構工法施工後 15年経過後の実態調査結果

全国ビルリフォーム工事業協同組合

1 調査建築物概要

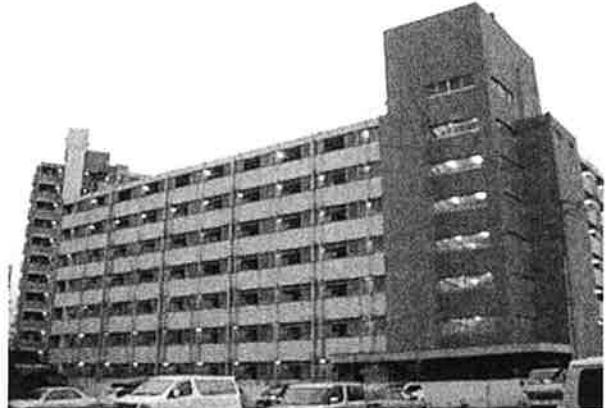
写真-1 建築物全景

ほぼ等間隔で表面的なひび割れの発生が見られ、その一部では壁厚を貫通したひび割れとなっていた。このようなひび割れ発生を防止するには、ひび割れ誘発目地の設置が必要であると判断された。

(2)東面と南面で手摺壁の開口部回りにひび割れが散見された。これは、新築工事の際に開口補強筋やワイヤーメッシュなどによるコンクリート補強がされていないため、斜め方向の表面的なひび割れが生じていた。下地補修の段階において、開口部回りをワイヤーメッシュなどで補強するか、ひび割れ部分をUカット処理などでひび割れ補修する必要があると判断された。

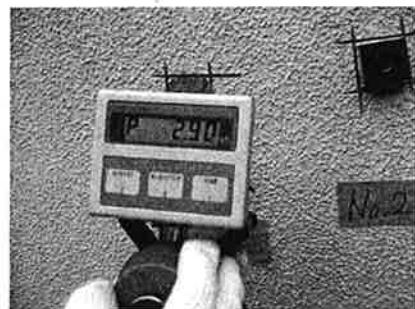
写真-2 専用フィラーの付着試験

(3)複合改修構工法層と既存仕上げ界面からの浮きは見られず、専用ポリマーセメントフィラーの付着強さは0.4N/mm以上、専用アンカー

ピンの引張強さは1本あたり1,500N以上を保持していた。

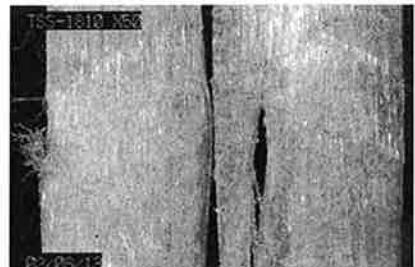
(4)10年経過した専用3軸ビニロンネットと15年経過した同ネットの引張特性に有意差はないと推定された。

写真-5 10年経過したGNSネット
※いずれもポリマーセメントフィラーからの
取り出し時の損傷が認められる。
